内蒙古三和汇元有限公司  
东乌珠穆沁旗钨矿尾矿库  
安全现状评价报告

(备案稿)

辽宁力康职业卫生与安全技术咨询服务有限公司

二〇二四年一月十二日

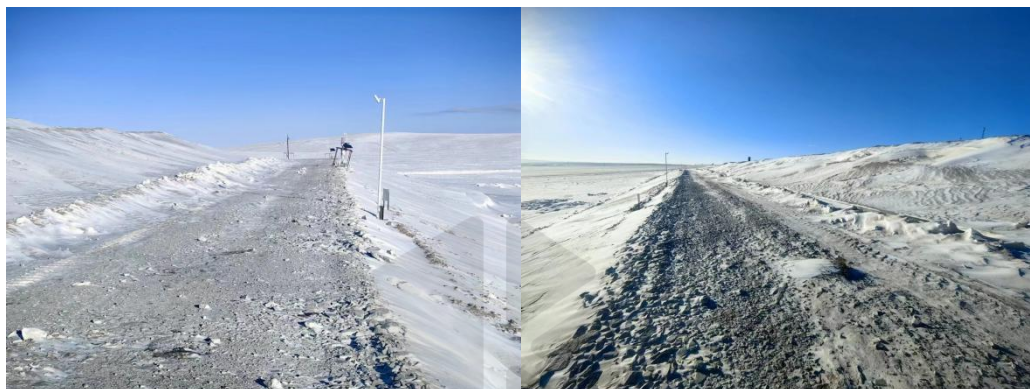
图 2.10-1 尾矿坝

输送至库前进行排放，按照“坝前高、库尾低，自下而上逐层堆排”的总原则堆排尾矿，尾矿渣采用小型推土机摊平铺设，自然成坡，待汛期到来之前，尾矿渣用汽车运输至尾矿库堆存。从堆积坝前向库尾方向推进，利用尾矿自身填筑堆坝堆积坝标高 1056m,堆积坝高度 6m,堆积坝外坡比 1:3.5。

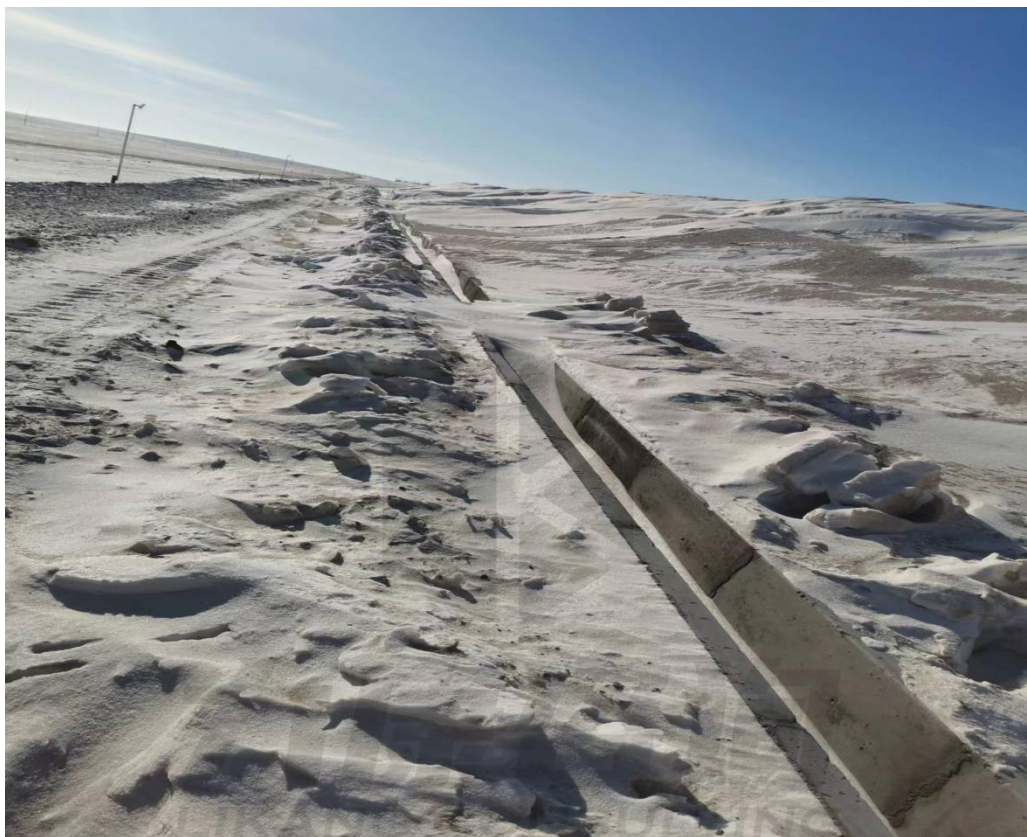
图 2.10-2 截洪沟

主要用于排出上游山坡汇水，在库区南侧最高点分东、西方向排洪，东、西截洪沟均采用梯形断面，底宽 1.0m,深 1.0m,内坡 1:0.25,截洪沟上口宽 1.5m,采用 M10 浆砌石，厚 0.4m。

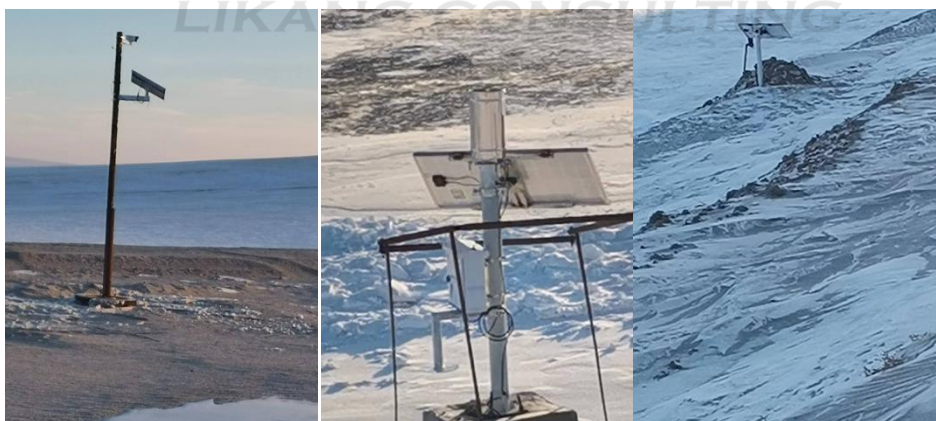
图 2.10-3 视频监控、浸润线位移、坝体位移

该尾矿库等别为五级。尾矿处理方法采用尾矿疏干和尾矿干堆,尾矿中含水量在 10%左右。尾矿库现在初期坝顶 1050m 布置 1 个浸润线观测孔,形成 1 条监测横剖面,浸润线观测孔深大于 10m。

尾矿坝设置位移观测桩,对坝体位移、干滩、库水位情况进行观测。每月不少于两次,并进行定期观测记录,符合设计和规范要求。同时,安排了日常巡视,以便对库区情况进行监控。

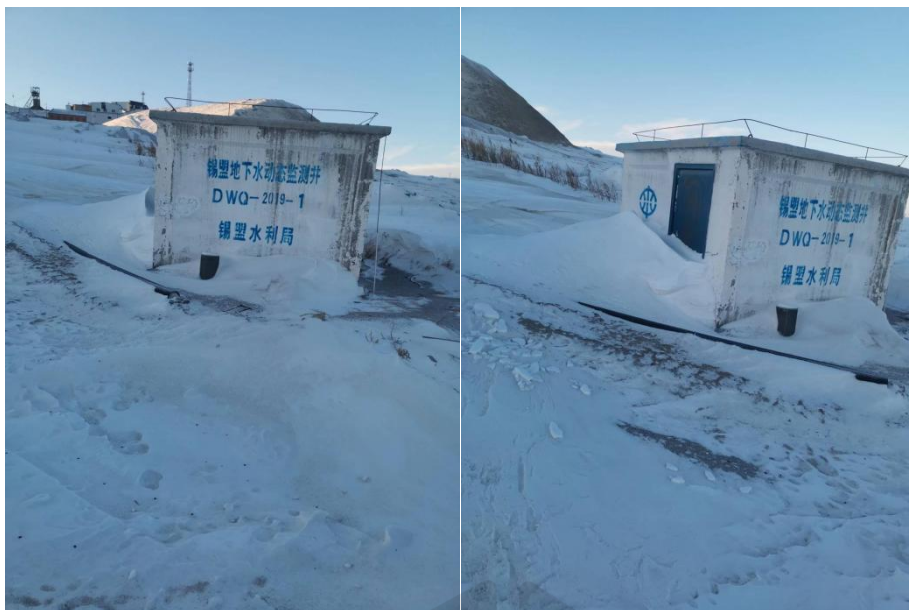
图 2.10-4 水质监控井

布置地下水质监控井 3 个: 1#井(对照井),位于尾矿库上游; 2#井(污染监控井),位于尾矿库下游 60m 处; 3#井(污染扩散监控井),位于尾矿库下游 100m 处。

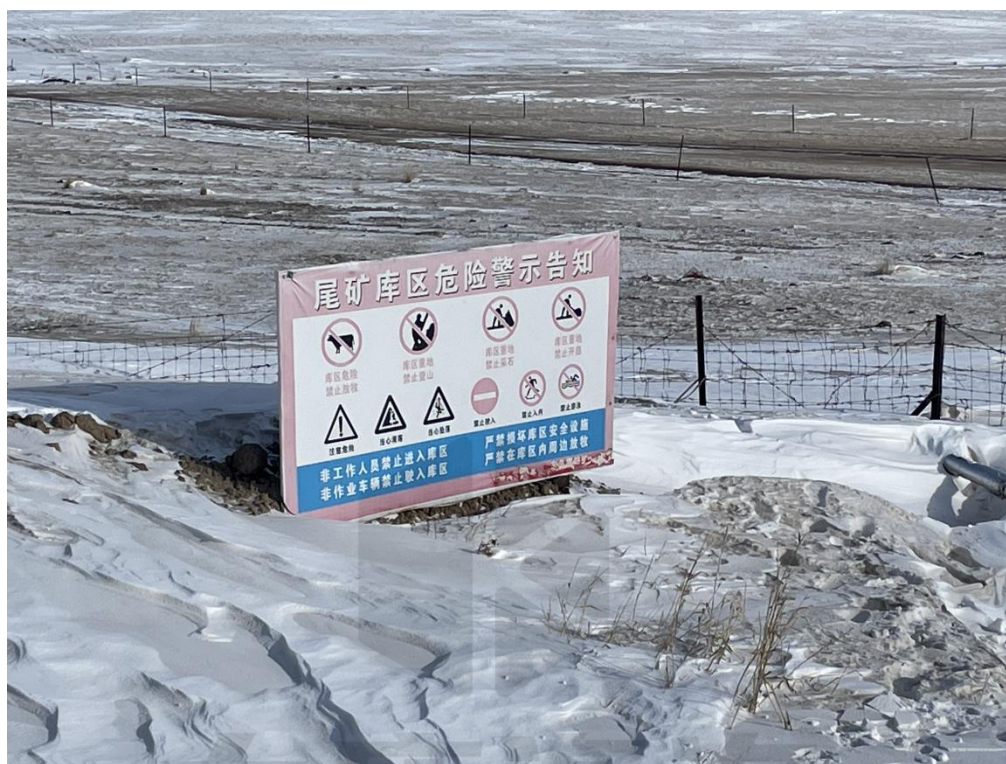
图 2.11-1 警示告知牌

尾矿库坝上设有简易道路，宽度 5m,路面设置平整，设置了警示性标志，坡度不大于 8 度。
