# 岫岩满族自治县亿鑫矿业有限公司四采区 露天开采项目 安全现状评价报告

(备案稿)

辽宁力康职业卫生与安全技术咨询服务有限公司

2024年3月21日

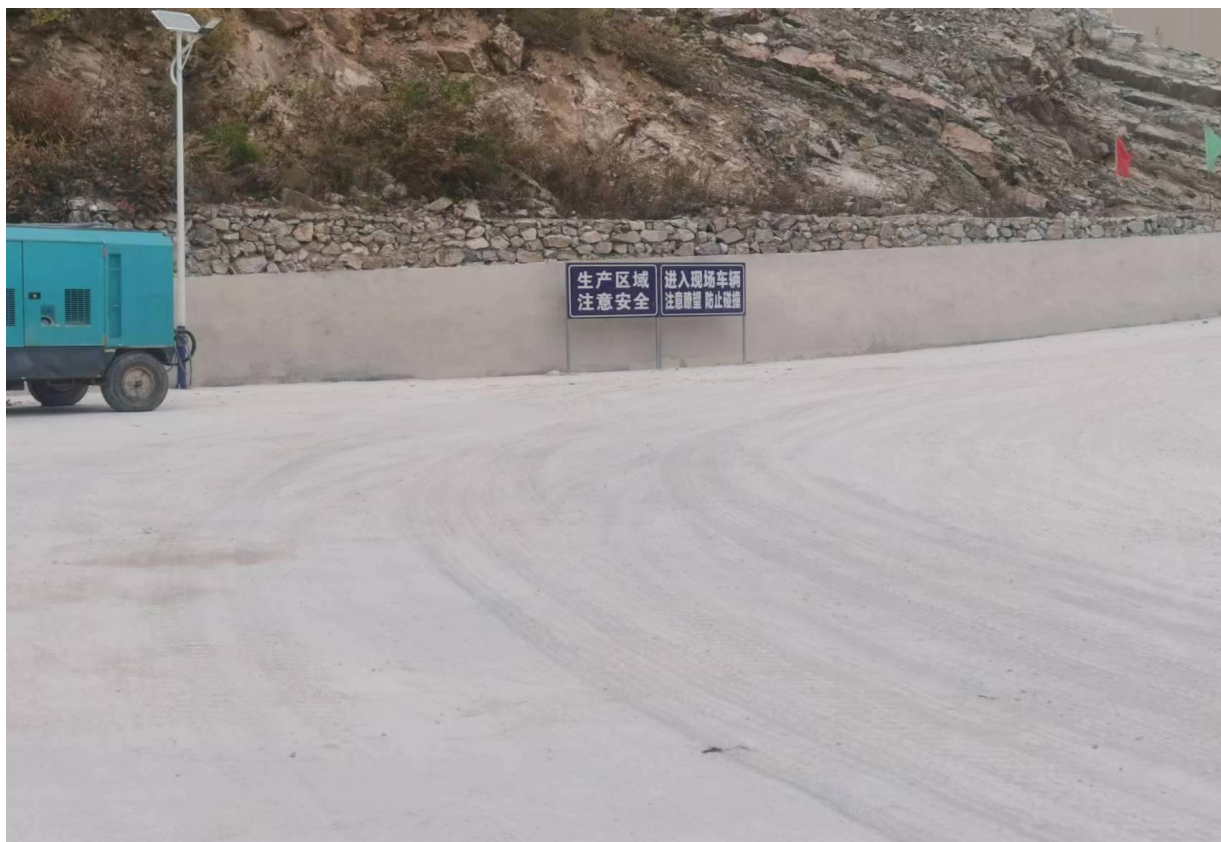
图 2.5-1 运输道路现场照片

为防止运输道路尘土飞扬，污染周围环境，矿山采用 5t 洒水车 1 台，

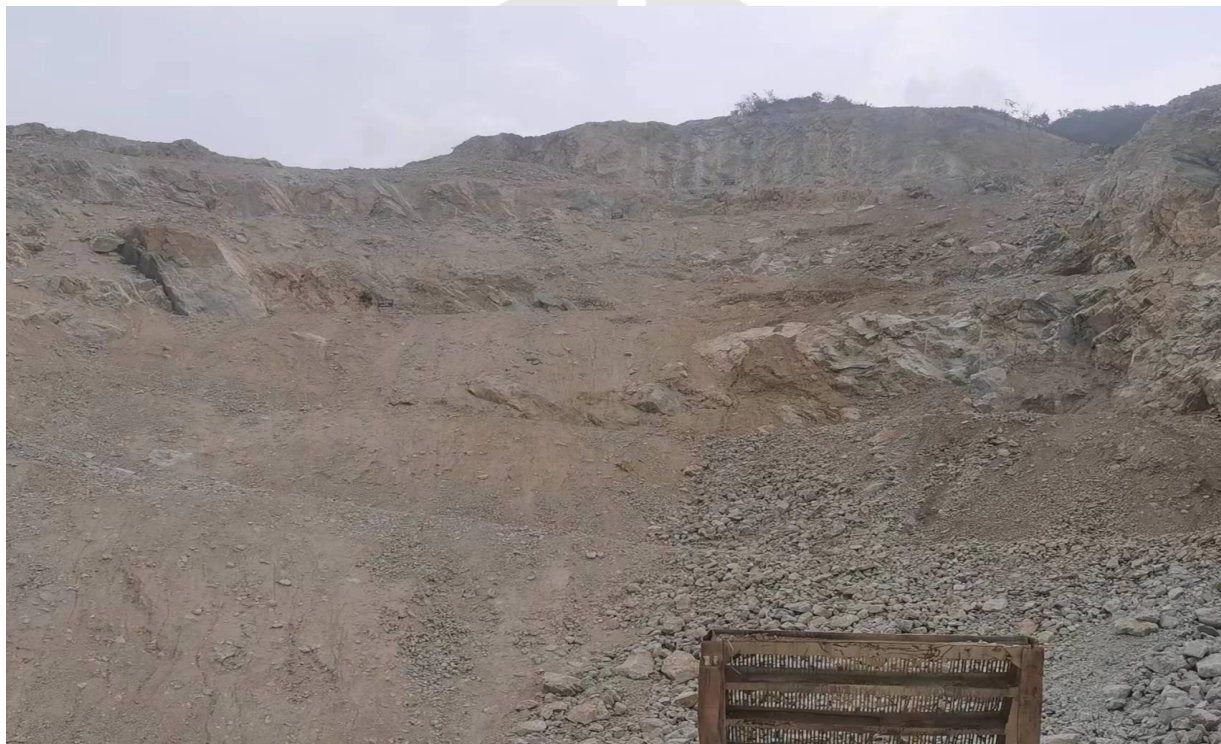
图 2.5-6 露天采区现场照片

四采区露天采场西侧、北侧、东侧边坡为历史形成，经隐患整改合格后，目前处于封闭状态，设为禁采区，禁采区沿边坡坡底线 20m 处设 2m 高、2m 宽安全挡墙，并设置安全警示标志，防止人员误入（详见开采现状图）。

四采区目前按设计要求在露天采场西南侧自上而下分水平台阶开采，目前已靠帮形成+430m 水平台阶、+420m 凿岩台阶、+410m 运输平台，台阶高度约为 10m，工作台阶坡面角约为  $70^{\circ}$ ，作业平台宽度约为 20m。

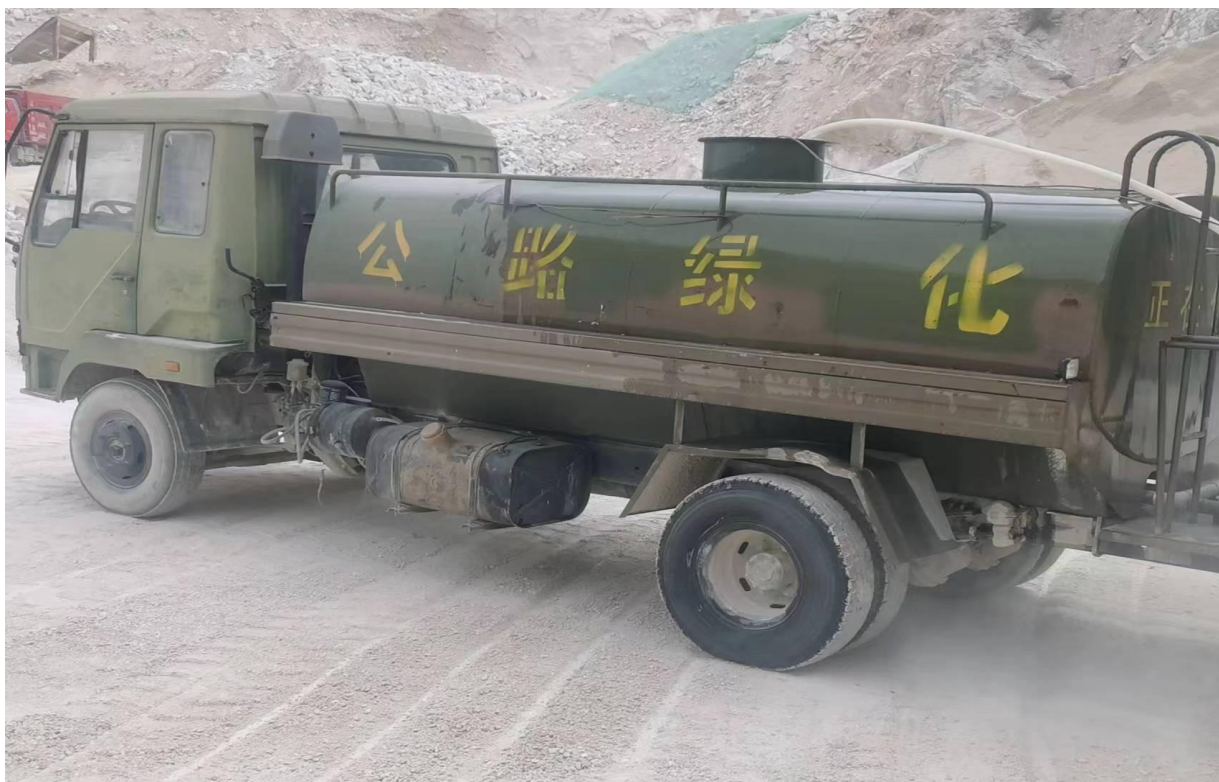
图 2.5-7 5t 洒水车现场照片

该矿采用露天开采方式，作业人员均配有防尘口罩，岫岩满族自治县亿鑫矿业有限公司四采区有 1 辆 5t 的洒水车（见图 2.5-7），运输道路采用洒水降尘及矿山工业用水均来源于洒水车，运输设备设置有尾气净化装置。

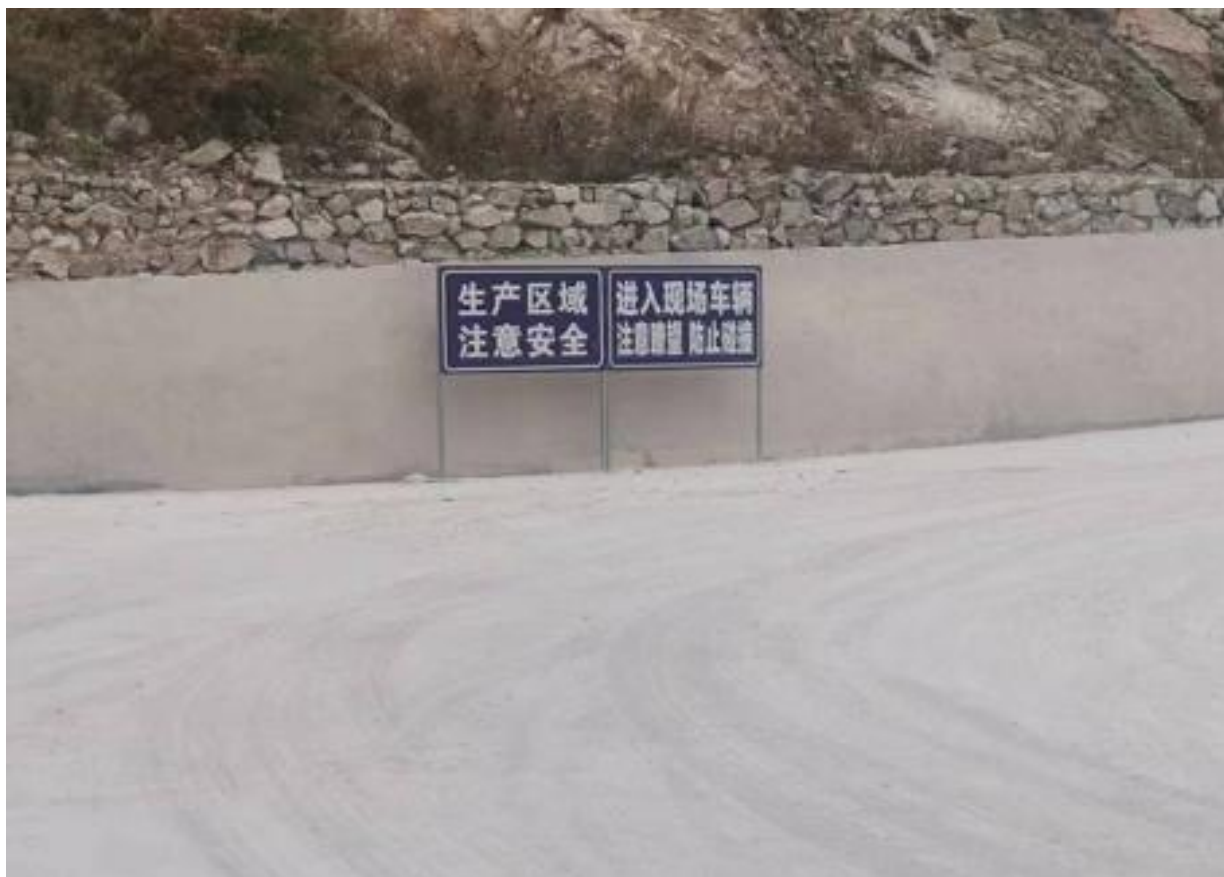
岫岩满族自治县亿鑫矿业有限公司四采区安全标志设置较齐全，企业设置了生产区域，注意安全（见图 2.5-8）；运输道路设置了转弯路口，减速慢行（见图 2.5-9）；必须佩戴安全帽（见图 2.5-10）；严禁酒后上岗（见图 2.5-11）。

图 2.5-8 生产区域，注意安全

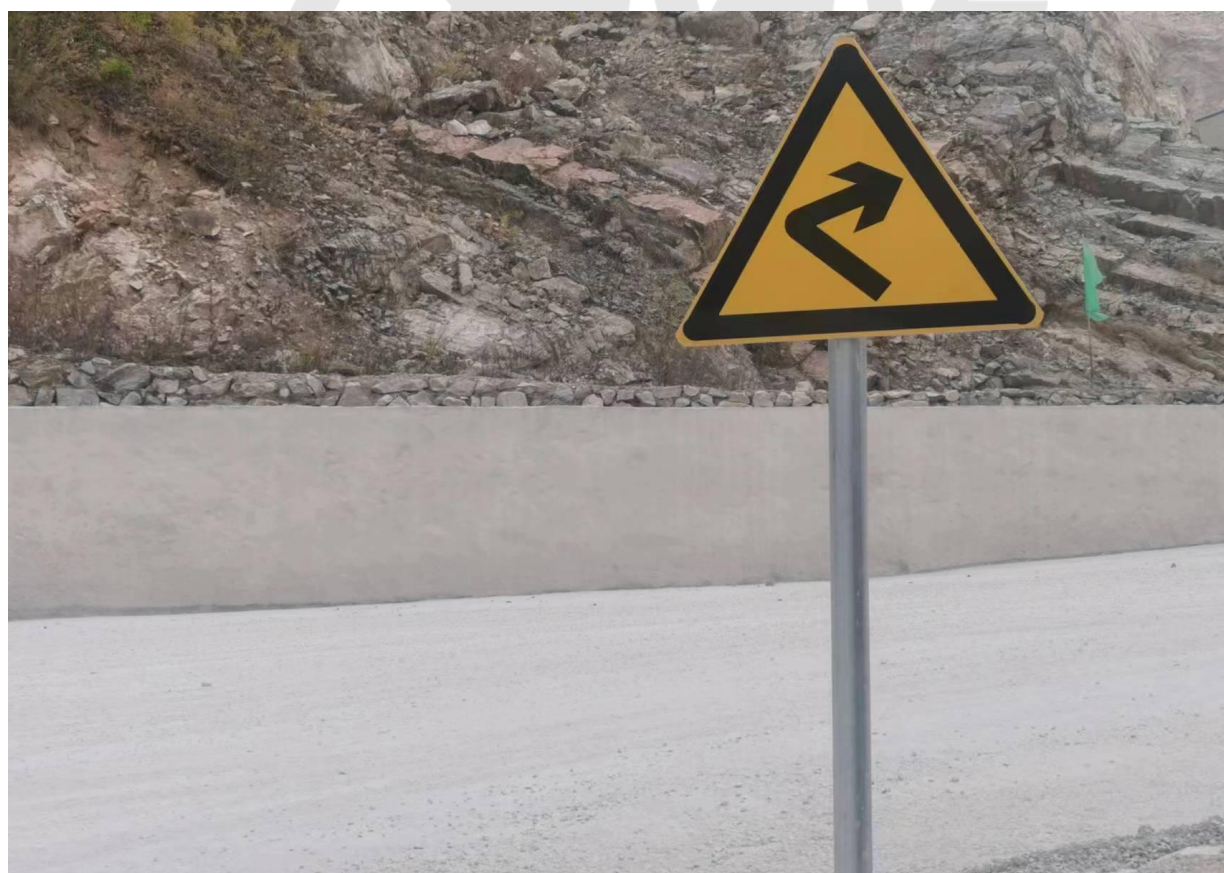
图 2.5-9 转弯路口，减速慢行

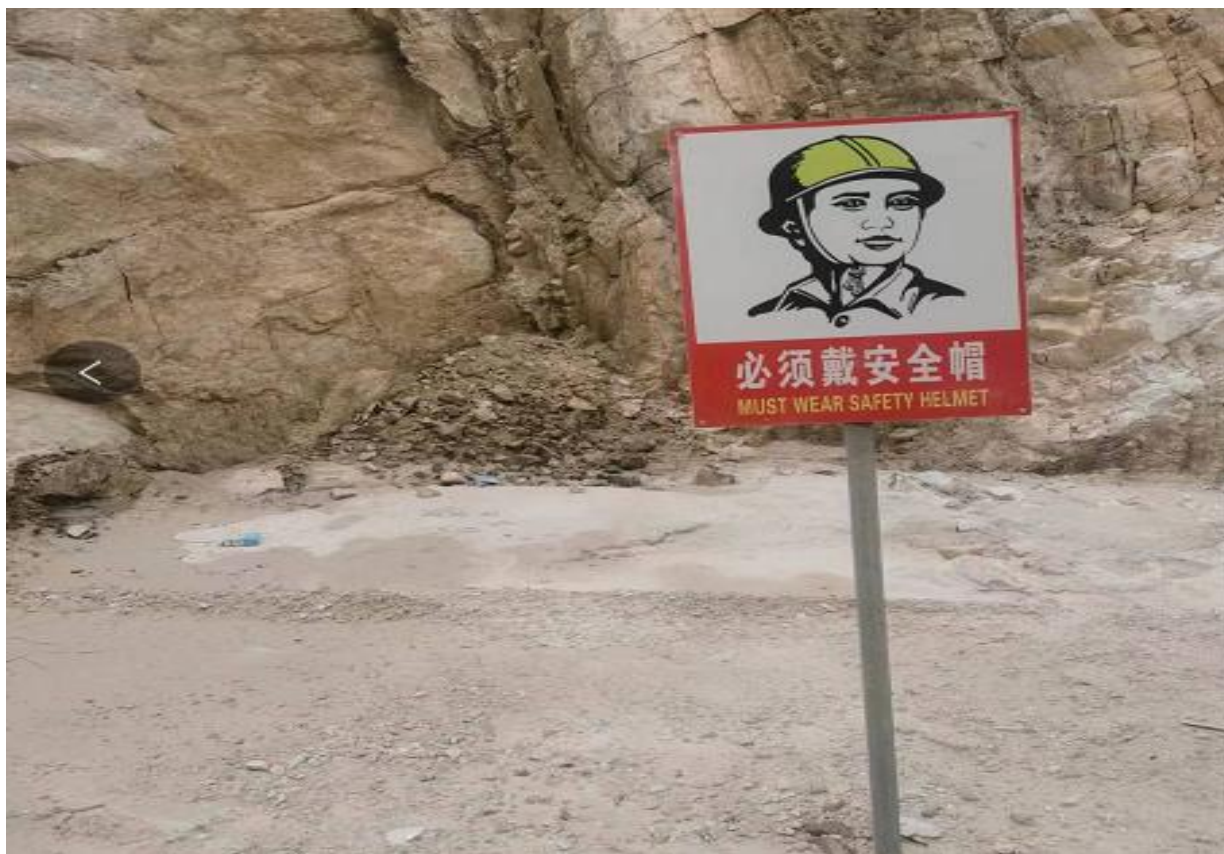
图 2.5-10 必须佩戴安全帽

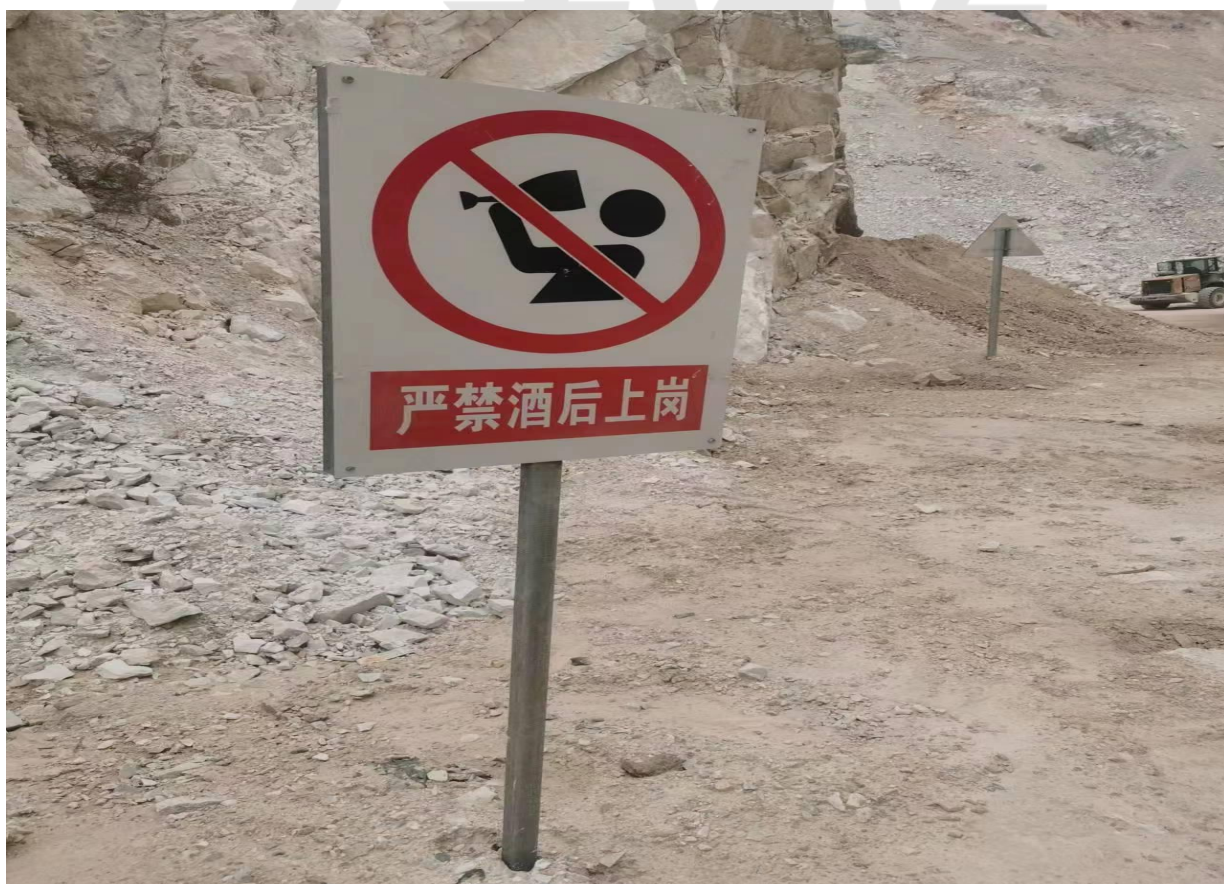
图 2.5-11 严禁酒后上岗
