LK2025AX0084

中国石油天然气股份有限公司  
辽宁抚顺销售分公司东林加油站  
经营危险化学品安全评价报告  
(备案稿)

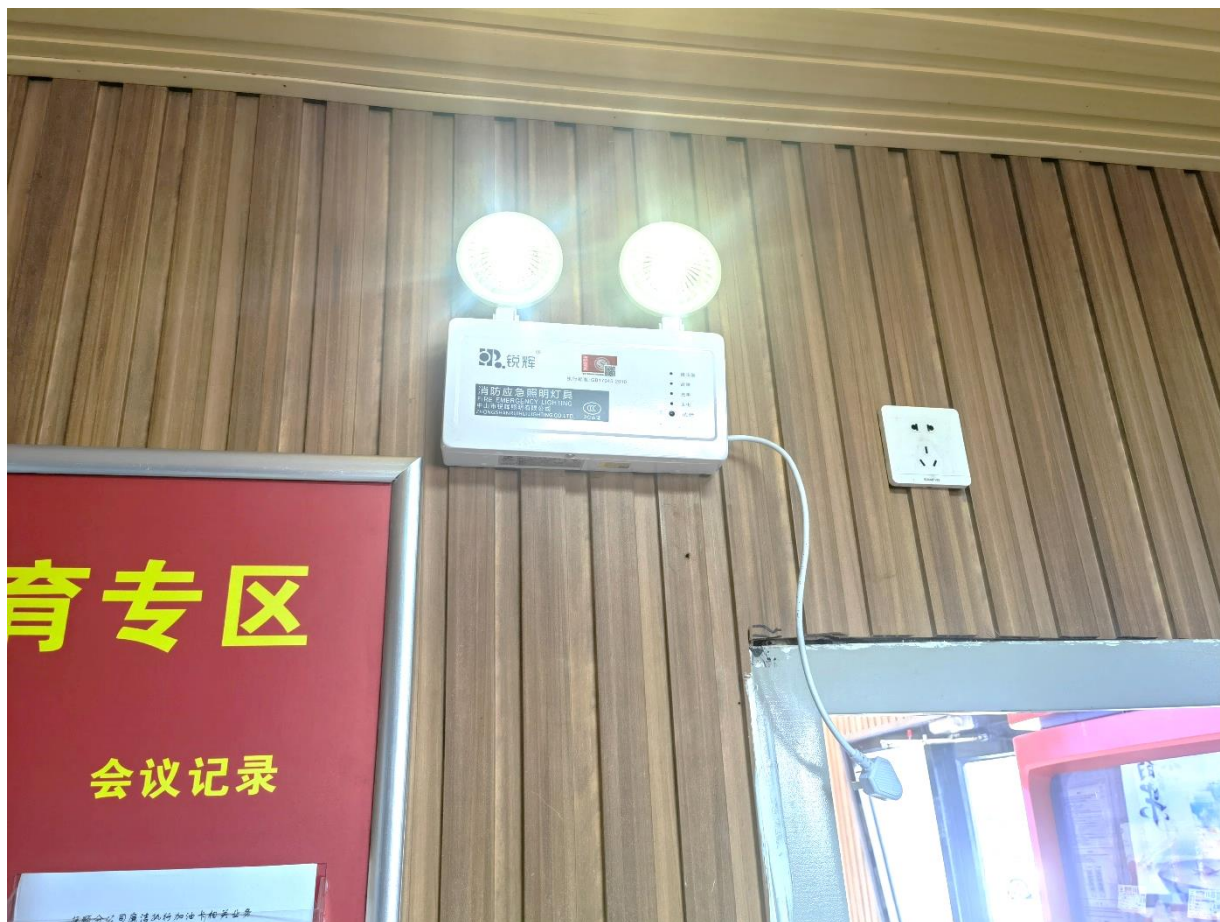
| 号 | 检查内容所对应的规定、规范条款内容 | 现场情况 | 依据 | 结果 |
|---|---|---|---|---|
| 11 | 应急照明灯灯具在顶棚、疏散走道或通道的上方安装时,应符合下列规定:<br>①照明灯可采用嵌顶、吸顶和吊装式安装。<br>②标志灯可采用吸顶和吊装式安装;室内高度大于 3.5m 的场所,特大型、大型、中型标志灯宜采用吊装式安装。<br>③灯具采用吊装式安装时,应采用金属吊杆或吊链,吊杆或吊链上端应固定在建筑构件上。 | 站房应急照明灯故障。 | GB51309-2018<br>第 4.5.3 条 | 不符合 |

(1) 站房应急照明灯故障。

| 序号 | 问题与隐患 | 整改措施及情况 | 结果 |
|---|---|---|---|
| 1 | 站房应急照明灯故障。 | 站房应急照明灯已修复。 | 符合 |

站房应急照明灯已修复。
