宽甸恒达矿业有限公司

小长甸子饰面用大理岩矿露天开采扩建项目

## 安全设施验收评价报告

宽甸恒达矿业有限公司  
小长甸子饰面用大理岩矿露天开采扩建项目

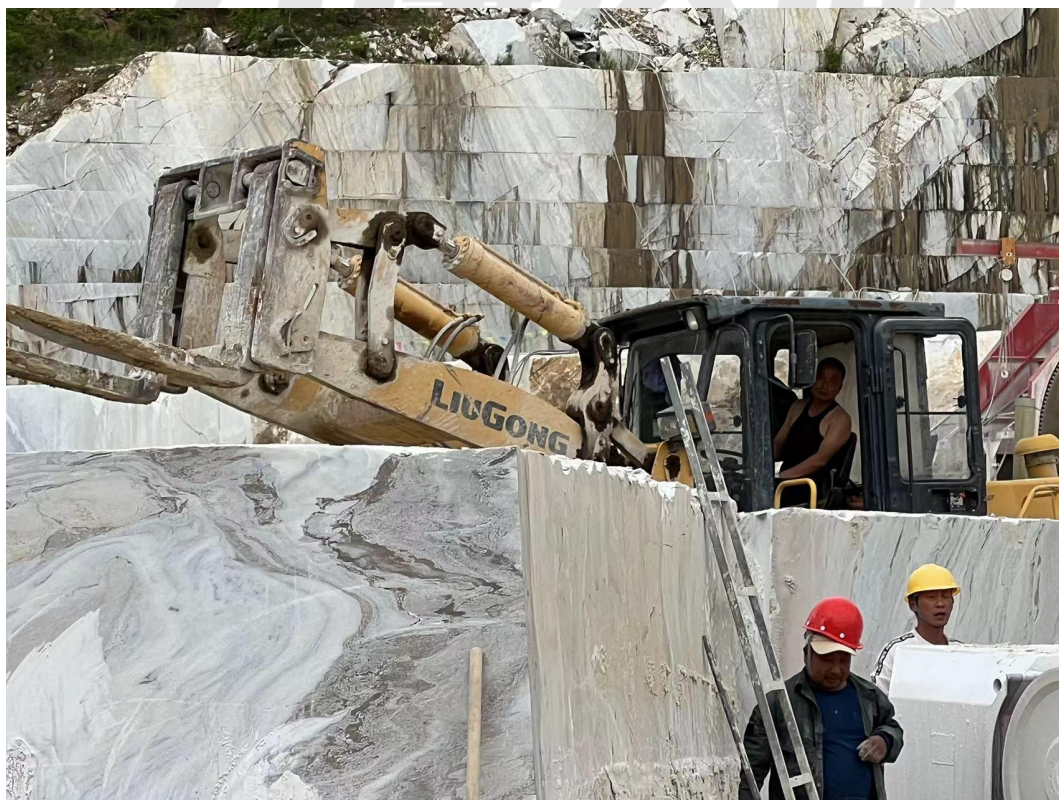
图 2.4-1 叉装车

评价组现场勘察可知，矿山采用自上而下逐台阶开采，现已建设形成 255m 工作平台和 268m 平台。255m 工作平台沿工作平台边缘修筑了挡墙，防止作业人员、机械设备及块石掉落；268m 平台长度约为 60m，宽度约为 8m，边坡角为  $44^{\circ}$ 。矿山剥离表土及浮石后，采用圆盘锯及绳锯切割形成基建平台。采场产出的矿石，利用现有叉装机运至下方整形工业场地。采装辅助作业包括：平整采矿作业场地、扫道作业等。

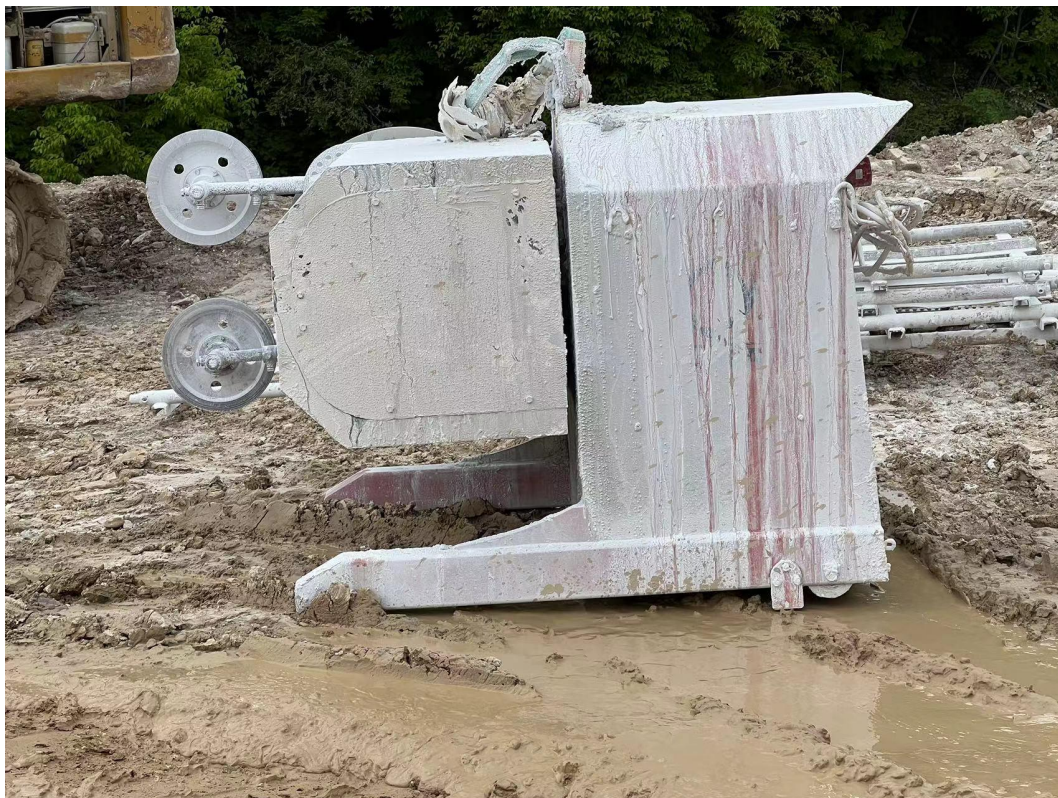
图 2.4-2 绳锯机

该矿回采工艺采用绳锯机（ZY-55G-6P）及盘锯机（2QYK-4600）切割分离荒料，开采过程中无爆破作业，全部采用机械是开采。该采矿工艺分离荒料的主要操作步骤包括：

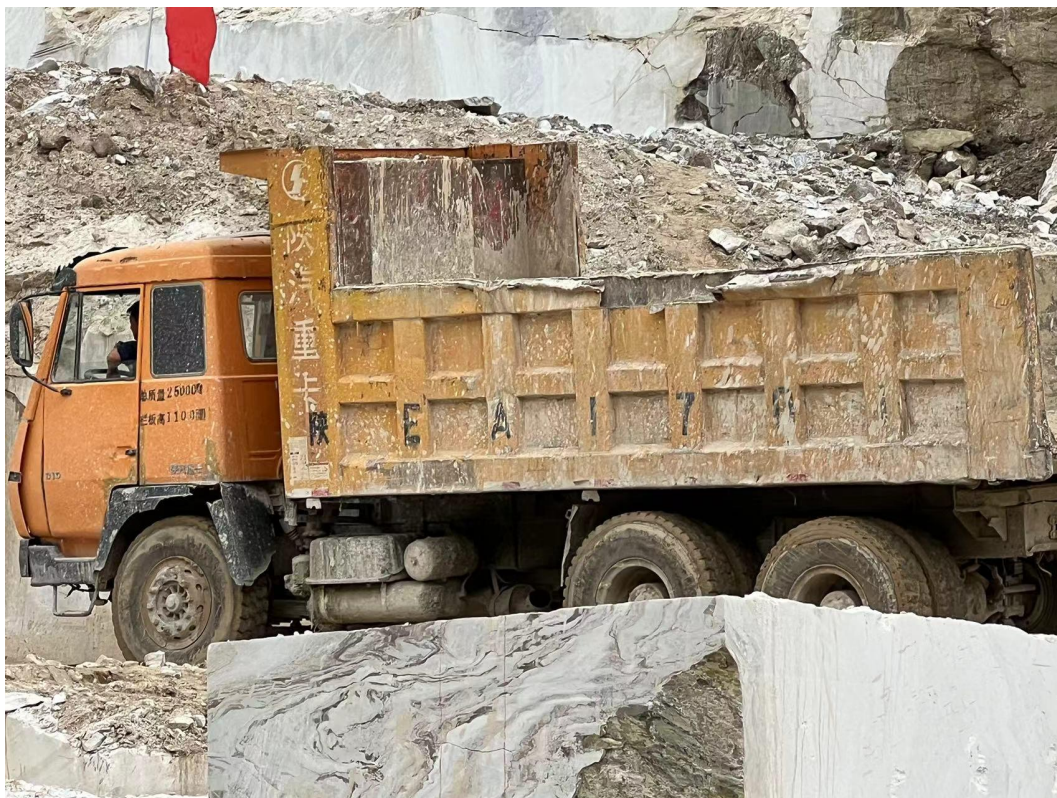
图 2.4-4 运输车辆

该矿开拓方式为公路开拓、汽车运输。采用叉装车倒运至下部工业场地进行整形，成品料采用载重汽车运至矿区外矿石堆放场。矿山荒料经整形后利用矿山现有20t载重汽车运输至矿区外料石堆场堆存。碎石经破碎后在工业场地临时堆存，由买方负责运输。该矿现有1台20t载重汽车可以满足采场倒运要求。

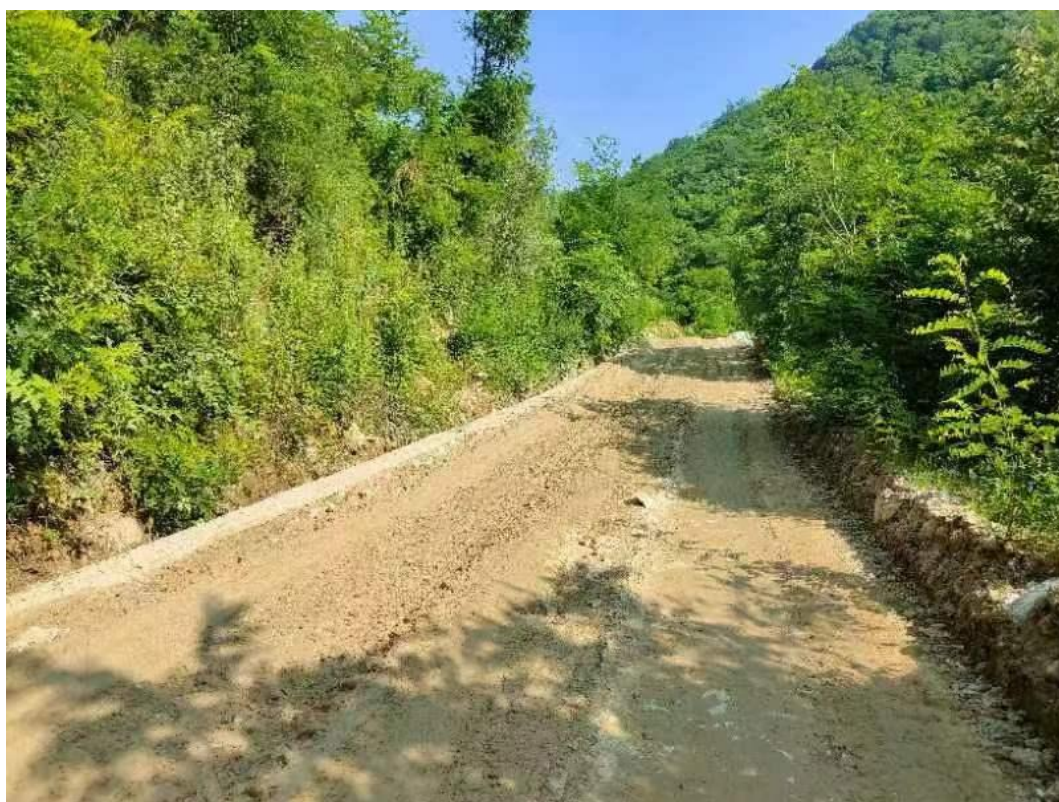
图 2.4-5 运输道路

| 检查内容 | | 依据 | 事实记录 | 结论 |
|---|---|---|---|---|
| 3. 矿山道路布置 | 3.1 露天矿山道路的布置，应符合下列要求：满足开采工艺要求，矿石、岩石运输的距离短；与矿山采剥进度计划相适应；沿采场边缘布置时，其边坡应稳定、并应采取防止大块岩石滚落等的措施。 | 《工业企业总平面设计规范》<br>(GB50187-2012)<br>第 6.4.2 条 | 评价组通过现场勘察，该矿山道路宽度约为 6.5m，最大坡度小于 9%，整体坡度小于 8%，符合要求。 | 符合要求 |

(11) 针对运输道路两侧的挡墙应及时进行维护和整治。

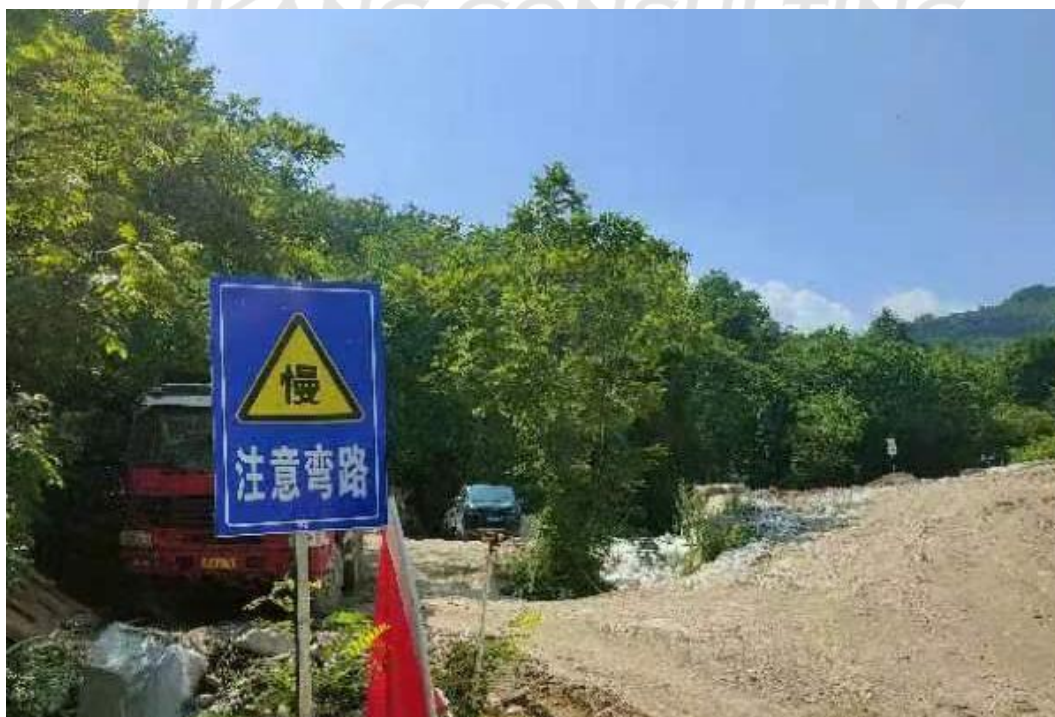
图 2.4-6 警示标志

该矿山生产前期已在采场、运输道路、工业场地等位置设置了各种安全标志。
